## DIAGNOSTIC AMIANTE AVANT TRAVAUX

RAPPORT n° A 100805 du 08/03/2021

Pavillon - Travaux : diagnostic structures selon cartographies "Structure & Réhabilitation"

10 rue du Docteur Laurent

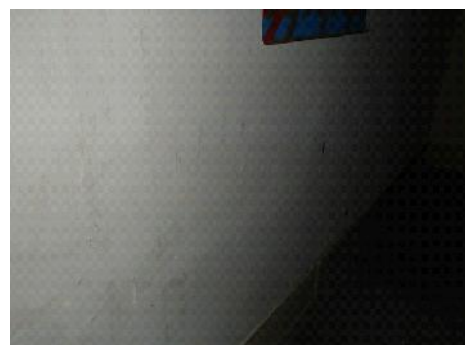
#### FICHE : PEINTM 1

| ELEMENT REPERE | peinture murale lisse |
| RESULTAT | Trouvée sans amiante à l'analyse |

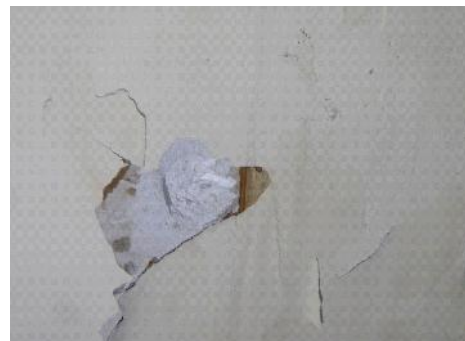
#### FICHE : ENDM 2

| ELEMENT REPERE | enduit plâtreux mural |
| RESULTAT | Trouvée sans amiante à l'analyse |

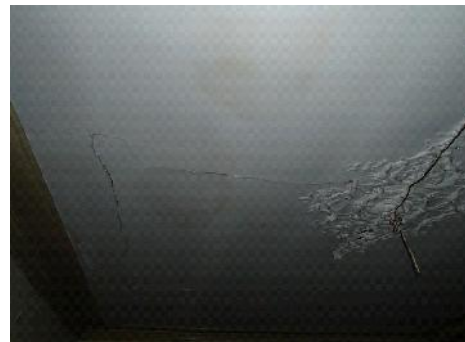
#### FICHE : PEINTP 3

| ELEMENT REPERE | peinture au plafond lisse |
| RESULTAT | Trouvée sans amiante à l'analyse |

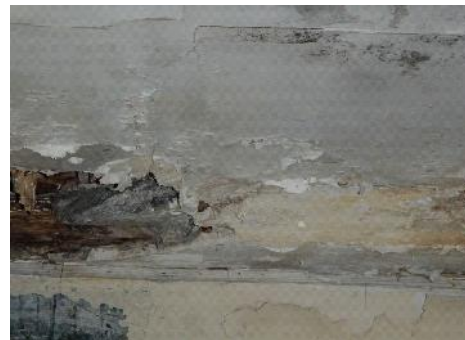
## FICHE : ENDP 4

enduit plâtreux au plafond

Trouvée sans amiante à l'analyse

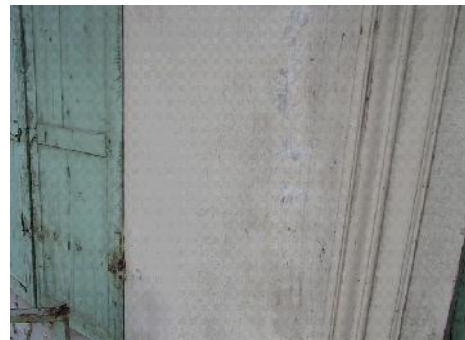
## FICHE : PEINTM 9

peinture murale lisse

Trouvée sans amiante à l'analyse

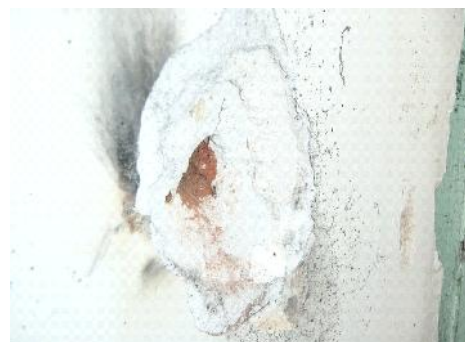
## FICHE : PEINTM 10

enduit lisse mural lisse

Trouvée sans amiante à l'analyse

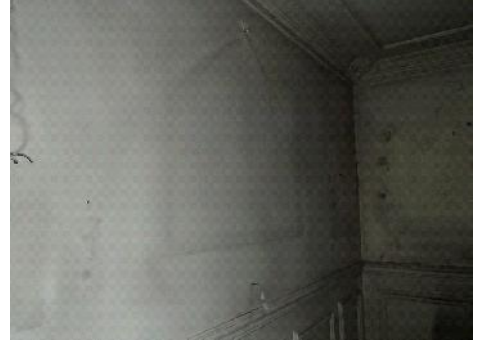
#### FICHE : PEINTM 5

| ELEMENT<br>REPERE | peinture murale lisse |
| RESULTAT | Trouvée sans amiante à l'analyse |

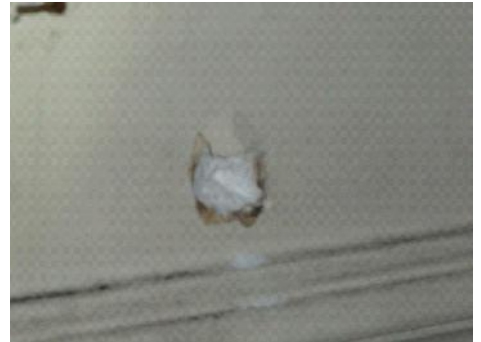
#### FICHE : ENDM 6

| ELEMENT<br>REPERE | enduit plâtreux mural |
| RESULTAT | Trouvée sans amiante à l'analyse |

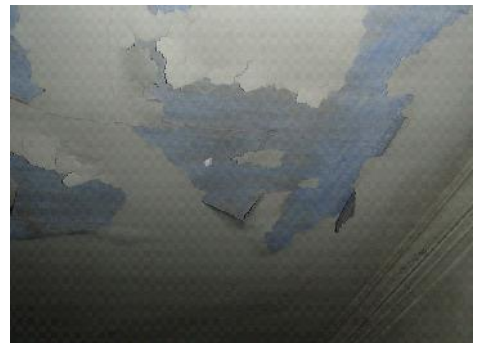
#### FICHE : PEINTP 7

| ELEMENT<br>REPERE | peinture au plafond lisse |
| RESULTAT | Trouvée sans amiante à l'analyse |

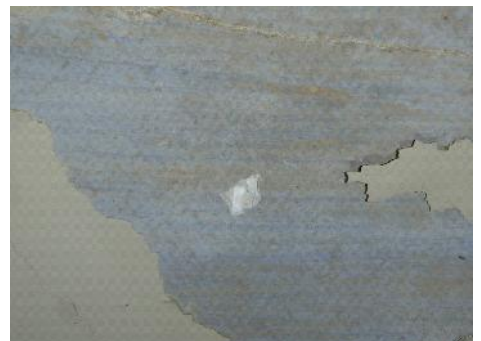
#### FICHE : ENDP 8

| ELEMENT<br>REPERE | enduit plâtreux au plafond |
| RESULTAT | Trouvée sans amiante à l'analyse |

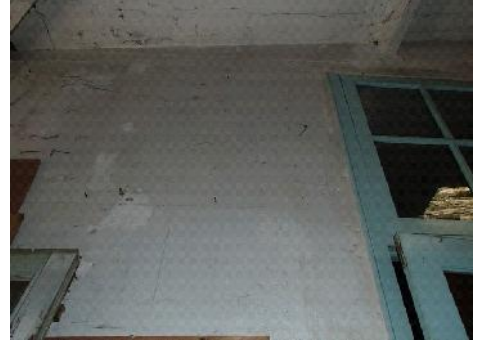
#### FICHE : PEINTM 11

| ELEMENT<br>REPERE | peinture murale lisse |
| RESULTAT | Trouvée sans amiante à l'analyse |

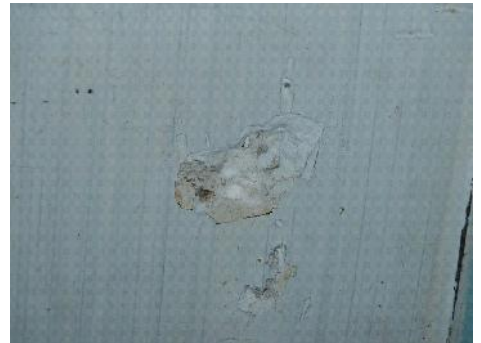
#### FICHE : ENDM 12

| ELEMENT<br>REPERE | enduit plâtreux mural |
| RESULTAT | Trouvée sans amiante à l'analyse |

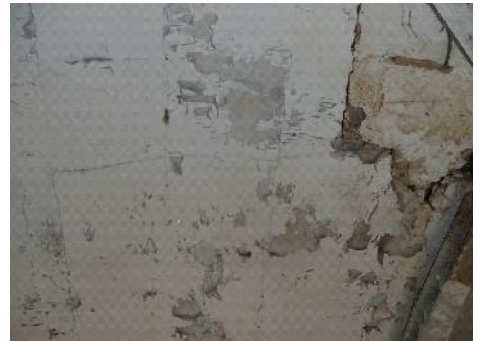
#### FICHE : PEINTP 13

| ELEMENT<br>REPERE | peinture au plafond lisse |
| RESULTAT | Trouvée sans amiante à l'analyse |

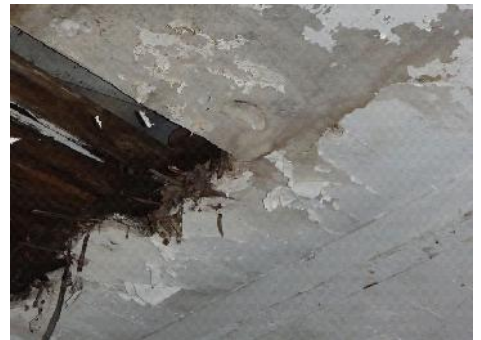
#### FICHE : ENDP 14

| ELEMENT<br>REPERE | enduit plâtreux au plafond |
| RESULTAT | Trouvée sans amiante à l'analyse |
