RAPPORT DE REPERAGE DES MATERIAUX ET PRODUITS CONTENANT DE L'AMIANTE AVANT REALISATION DE TRAVAUX DANS UN IMMEUBLE BATI

Dénomination du bâtiment: MAISON

10 rue du Docteur Laurent - PARIS (75013)

Réhabilitation et surélévation d'une maison de ville en logements collectifs

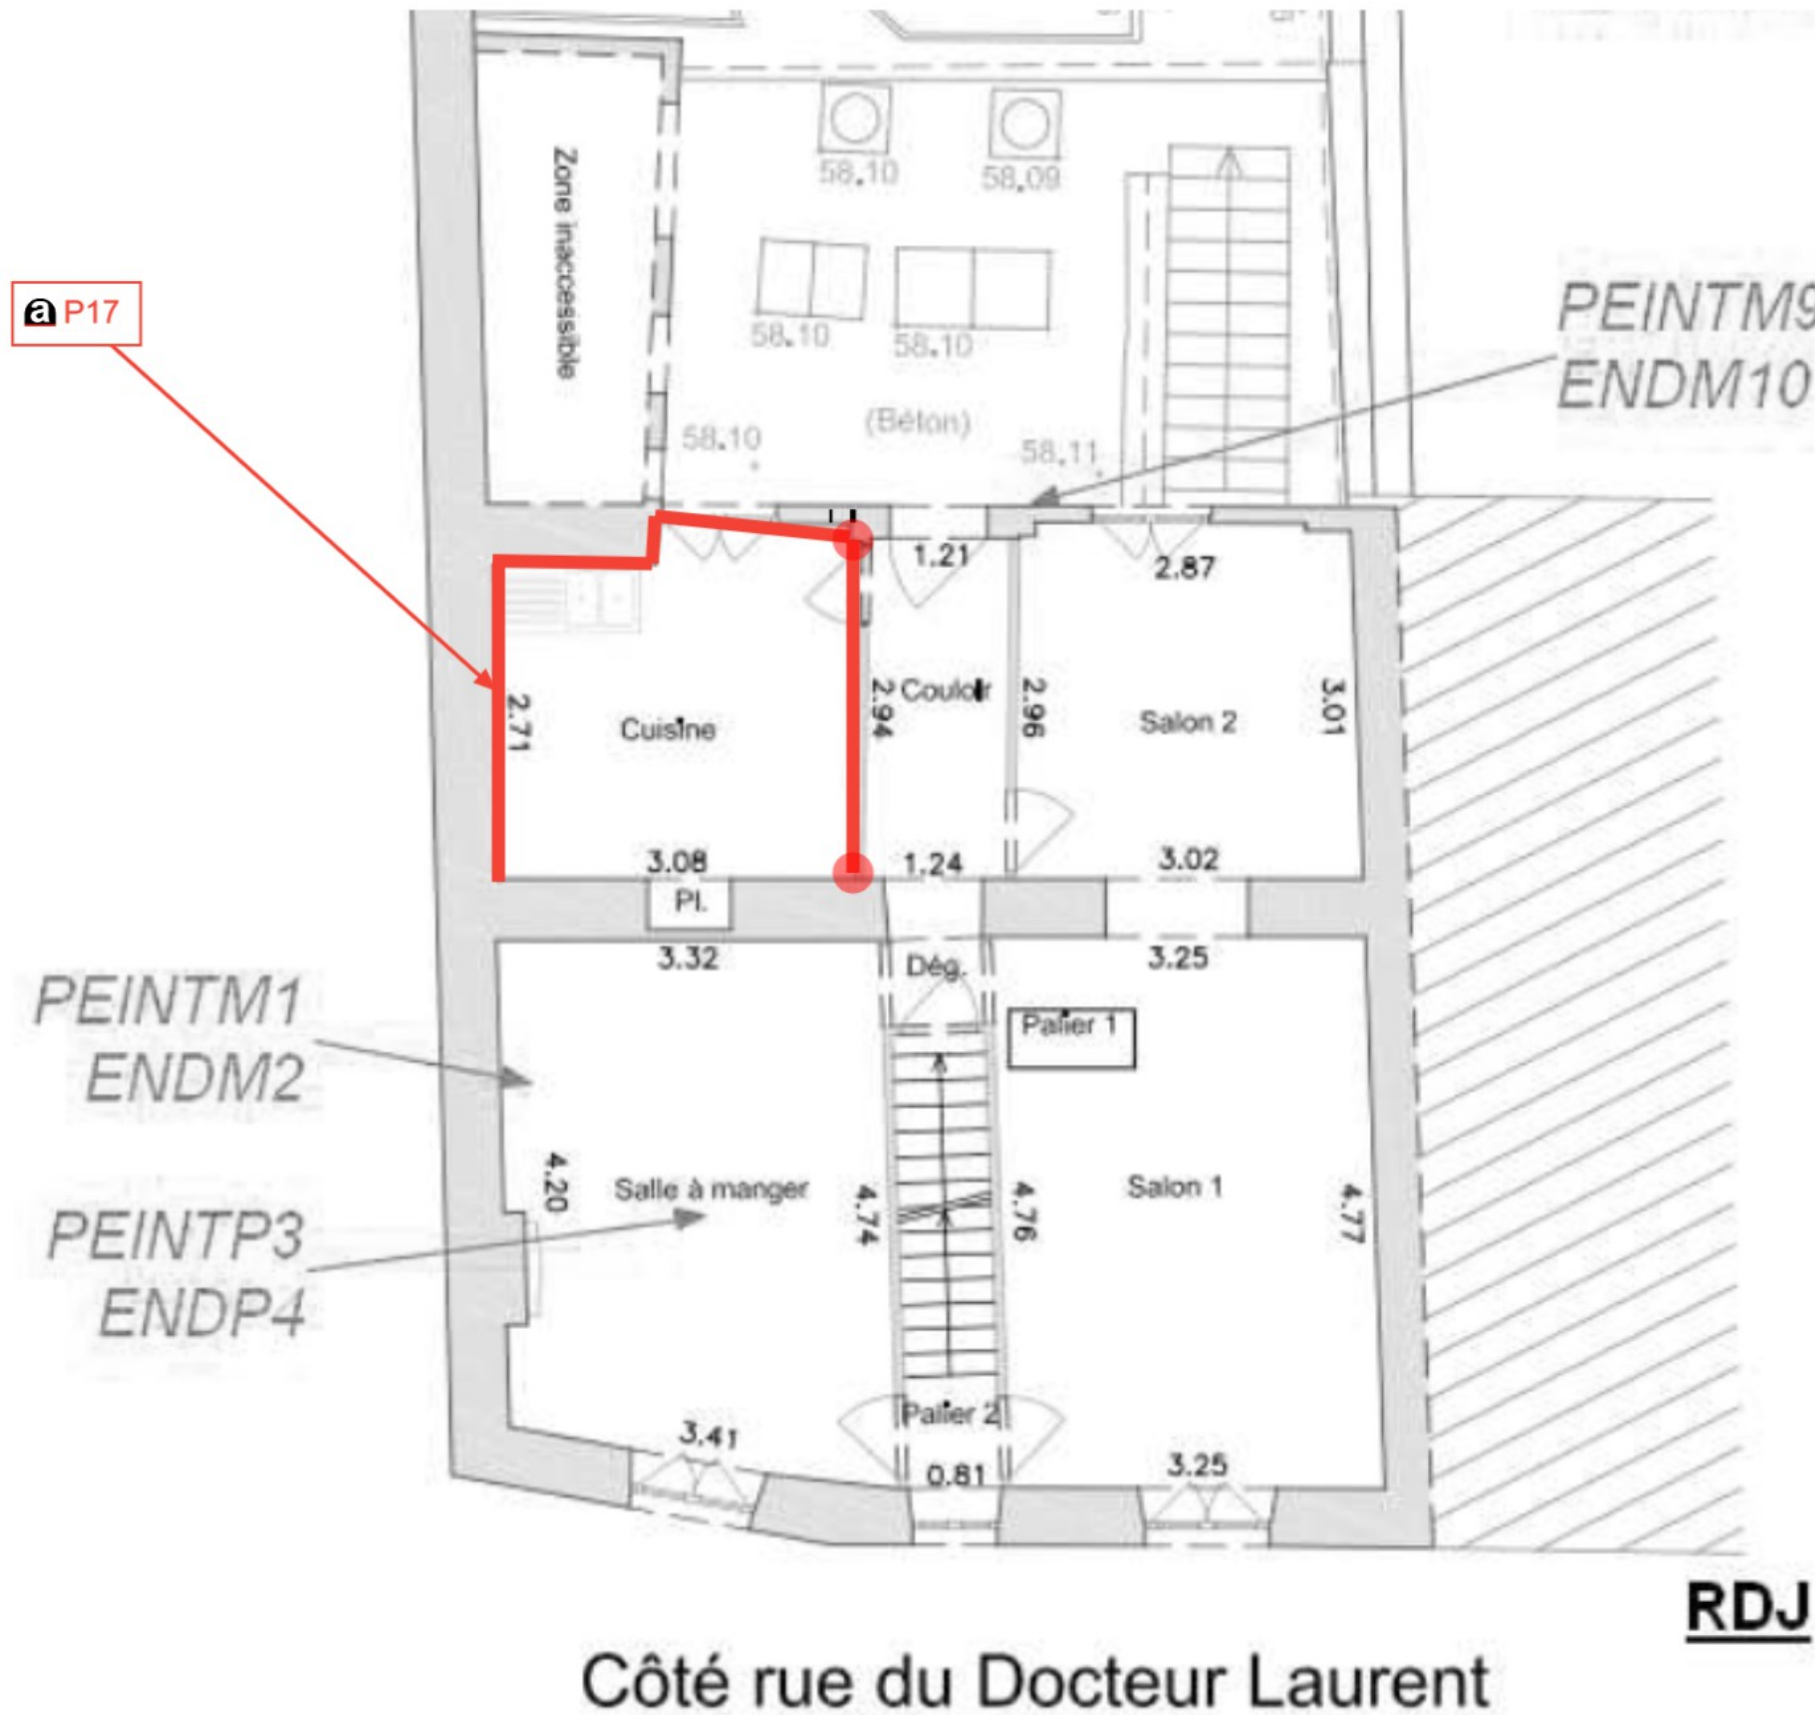
Planche de repérage technique		
Type: élévation	Croquis: 6/7	Rez de jardin
Auteur: Joliviére/ Alpes Contrôles		
10 rue du Docteur Laurent - PARIS (75013) 75013 PARIS

Rez de jardin prélèvement amianté

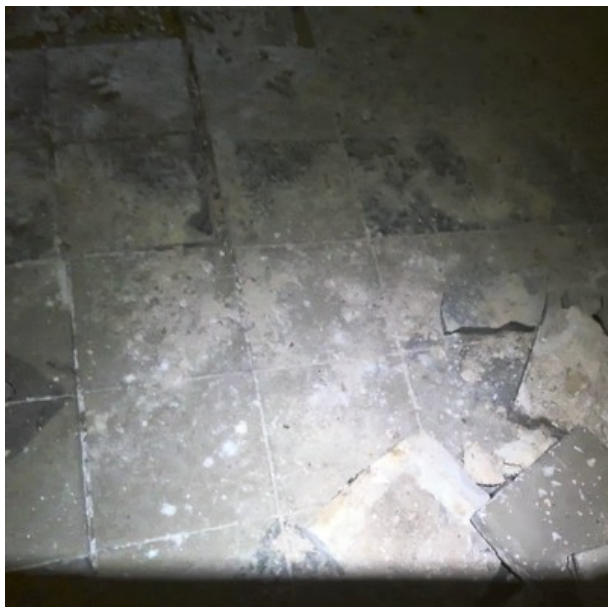
Maison / Rez-de-jardin / Salle à manger / Colle de carrelage [Prélèvement n°26]

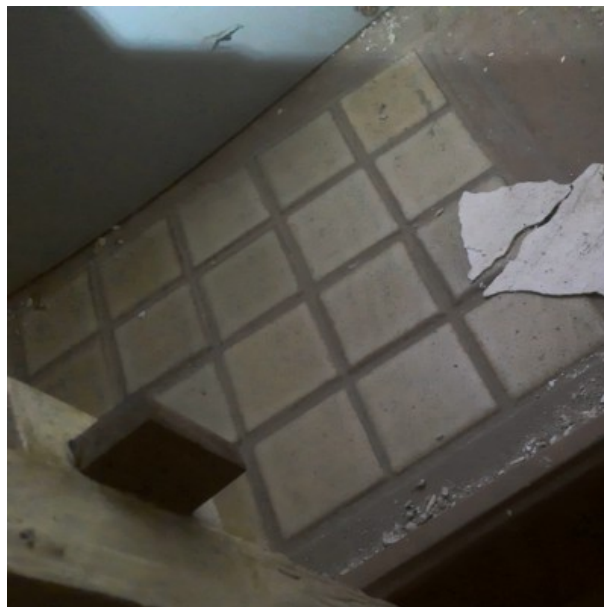
Maison / Rez-de-chaussée / Palier / Colle de faïence [Prélèvement n°11]

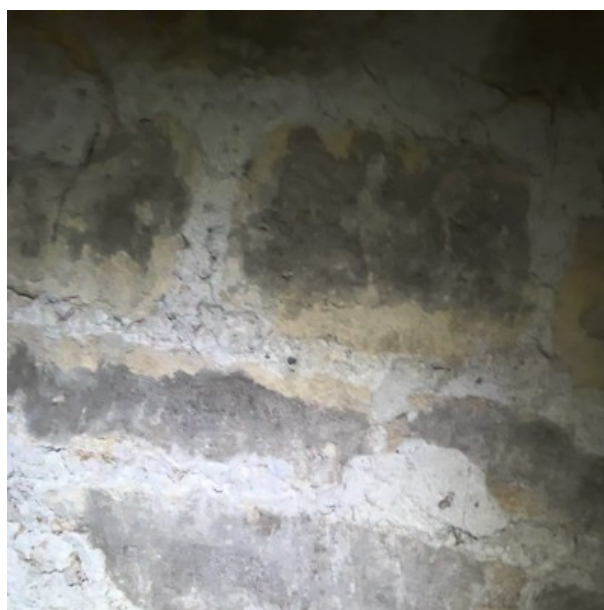
Maison / Rez-de-chaussée / Pièce 1 / Enduit lisse joint de pierre [Prélèvement n°6]

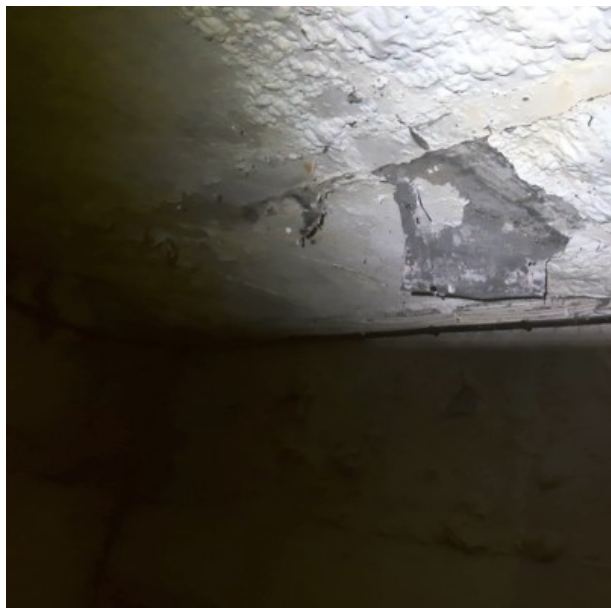
Maison / Rez-de-chaussée / Dégagement / Enduit
ciment+peinture+peinture [Prélèvement n°4]

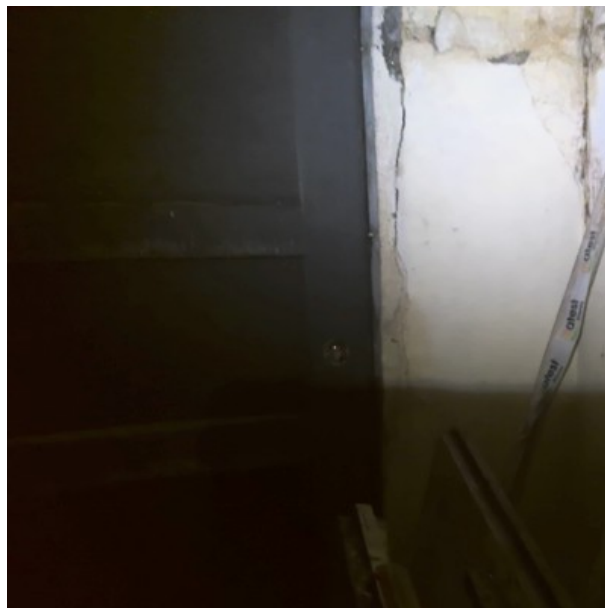
Maison / Rez-de-chaussée / Dégagement / Enduit
ciment+peinture [Prélèvement n°5]

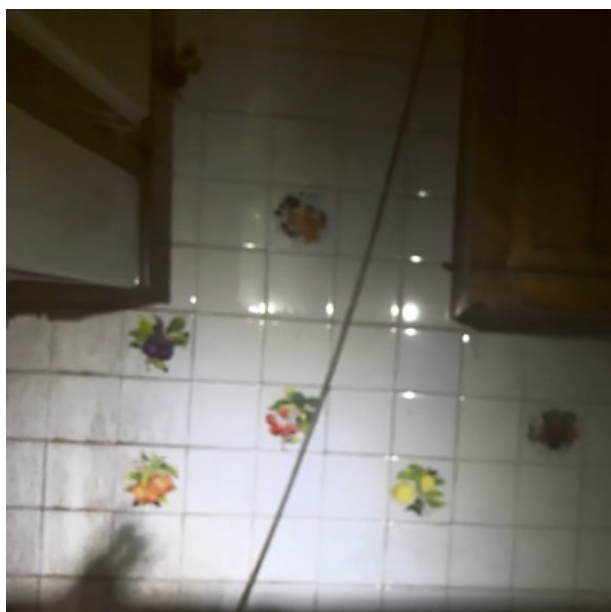
Maison / Rez-de-jardin / Cuisine / Colle de faïence
[Prélèvement n°16]

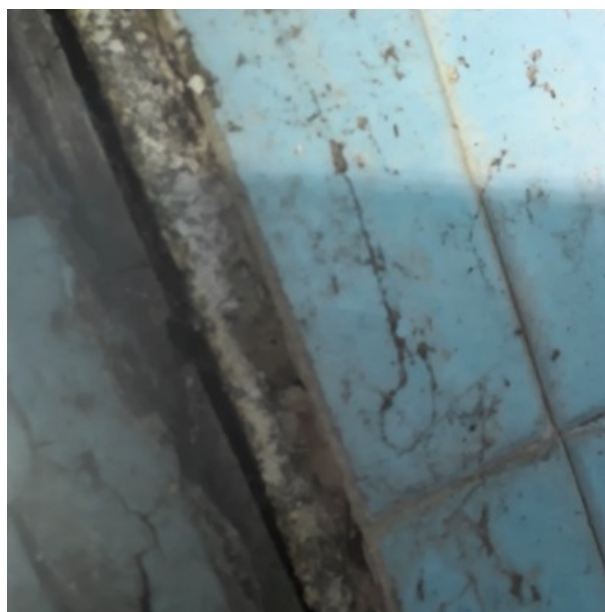
Maison / 1er étage / WC / Joint d'étanchéité type
compriband

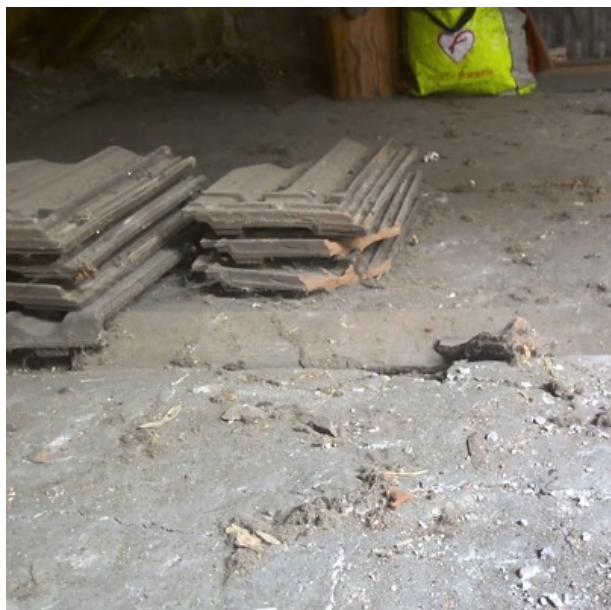
Maison / Comble / Enduit platre [Prélèvement n°40]

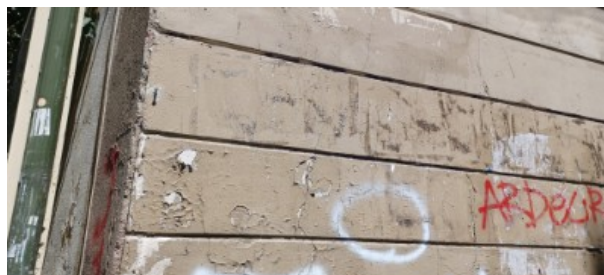
Maison / Extérieurs Maison / Enduit ciment + peinture
façade principale [Prélèvement n°41]

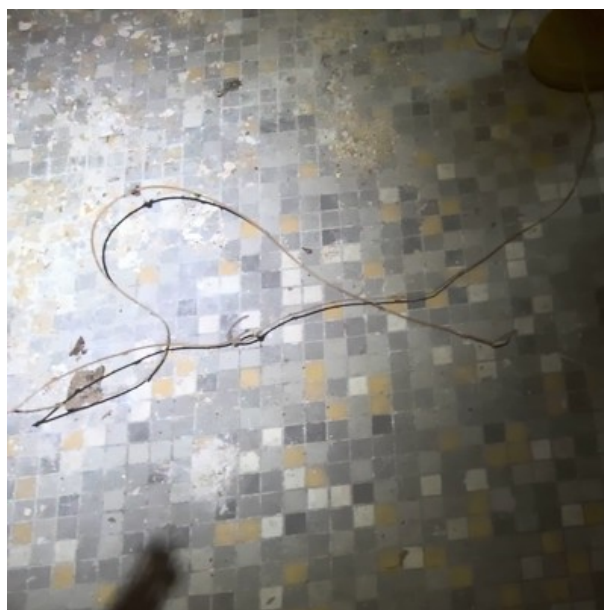
Maison / Rez-de-jardin / Cuisine / Colle de carrelage
[Prélèvement n°15]

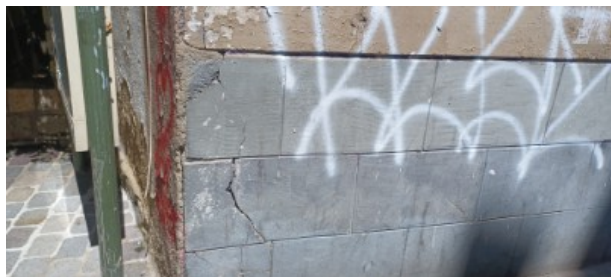
Maison / Extérieurs Maison / Enduit ciment + peinture
façade principale soubassement [Prélèvement n°42]

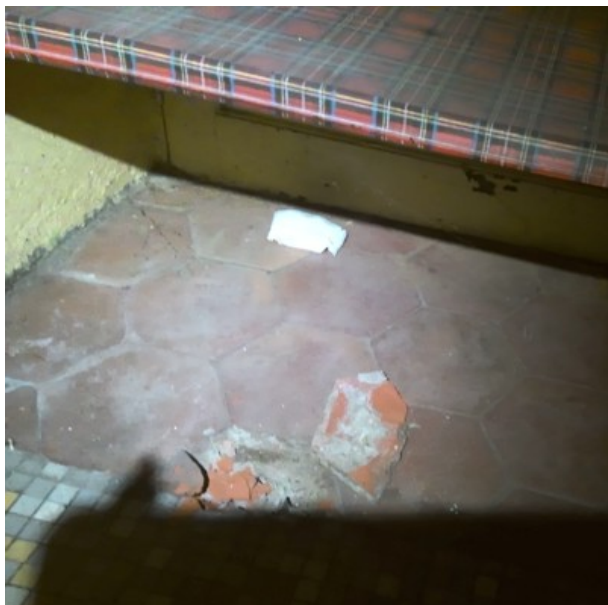
Maison / Rez-de-jardin / Cuisine / Colle de carrelage +
tomette [Prélèvement n°22]

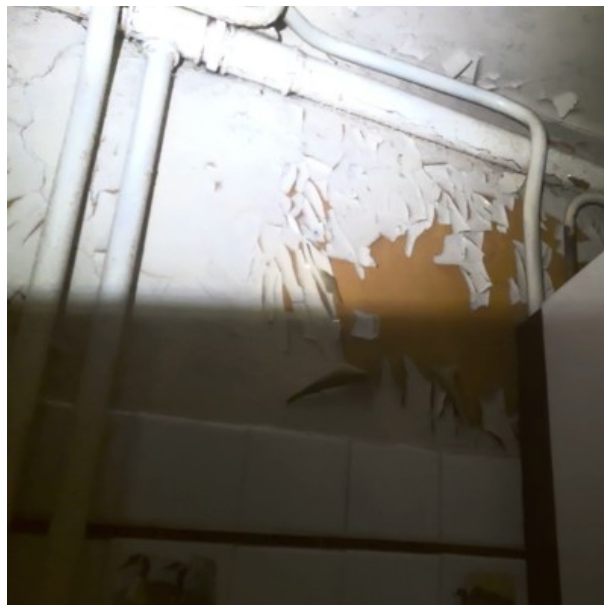
Maison / Rez-de-jardin / Cuisine / Enduit platre +
revetement bois [Prélèvement n°21]

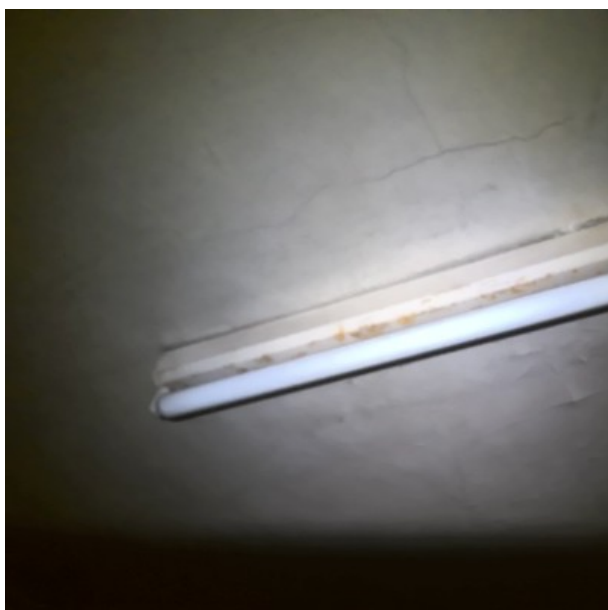
Maison / Rez-de-jardin / Cuisine / Enduit platre
[Prélèvement n°20]

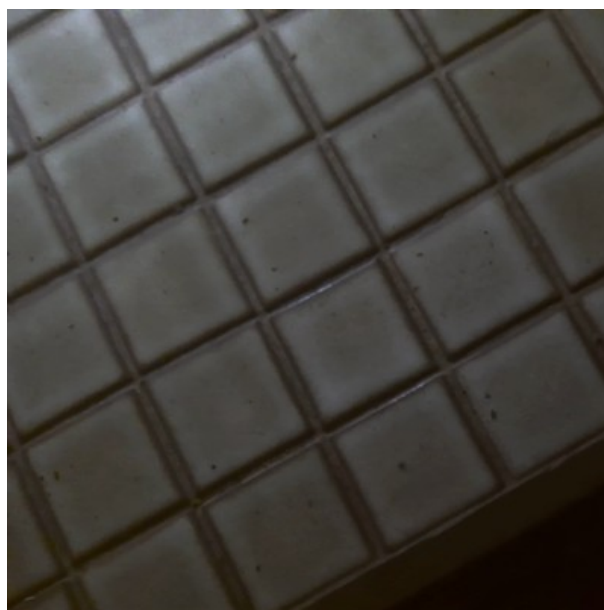
Maison / Rez-de-jardin / Cuisine / Colle de faience sur
mobilier [Prélèvement n°18]

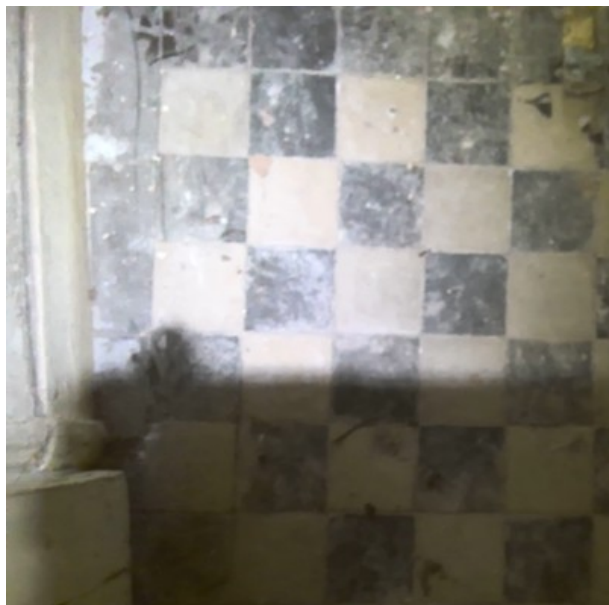
Maison / Rez-de-jardin / Couloir / Colle de carrelage
petit carreaux [Prélèvement n°12]

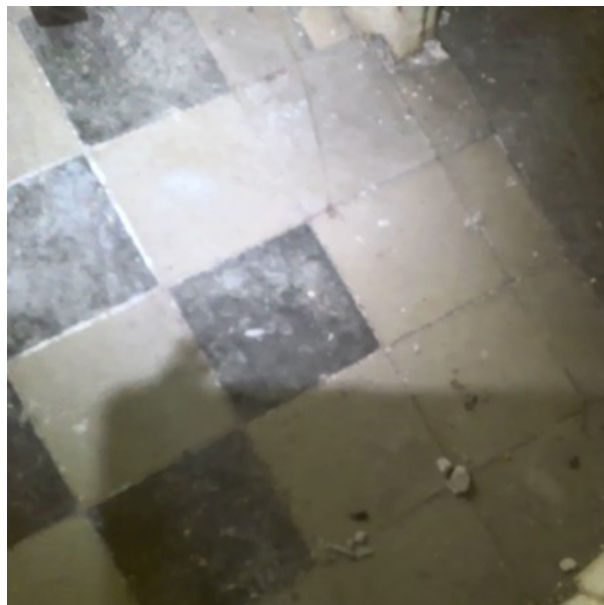
Maison / Rez-de-jardin / Couloir / Colle de carrelage
grand carreaux [Prélèvement n°13]

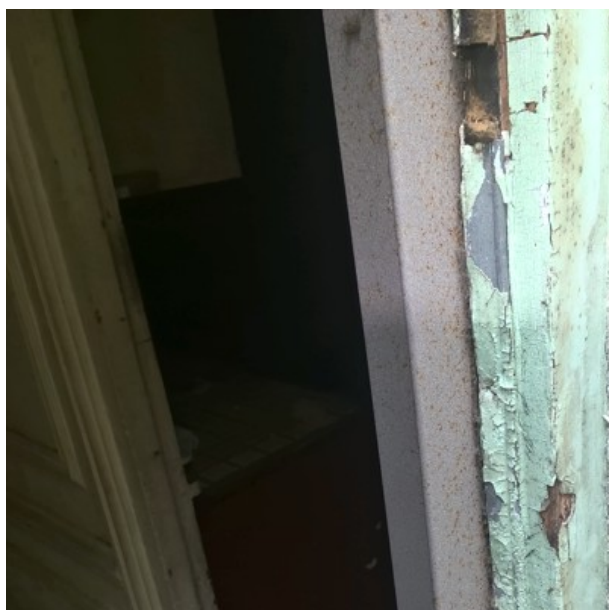
Maison / Rez-de-jardin / Couloir / Joint d'étanchéité
type compribande [Prélèvement n°23]

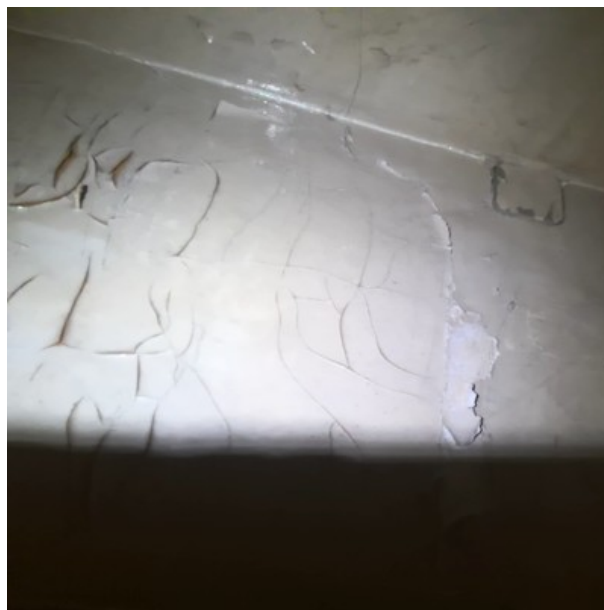
Zone	Local	Element	Matériau	Justificatif
Maison / Rez-de-jardin	Cuisine	Murs et cloisons maçonnés	Enduit platre + peinture	par analyse du prélèvement n°17

a

Maison / Rez-de-jardin / Cuisine / Enduit plâtre + peinture
[Prélèvement n°17]

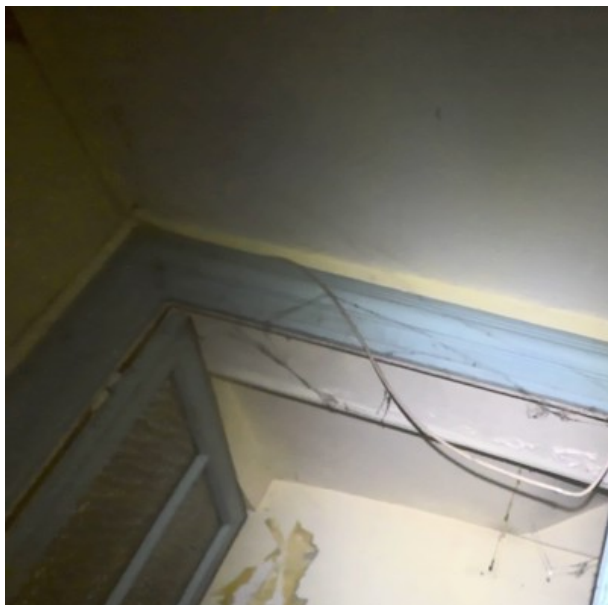
Maison / Rez-de-chaussée / Entrée / Enduit platre + peinture [Prélèvement n°2]

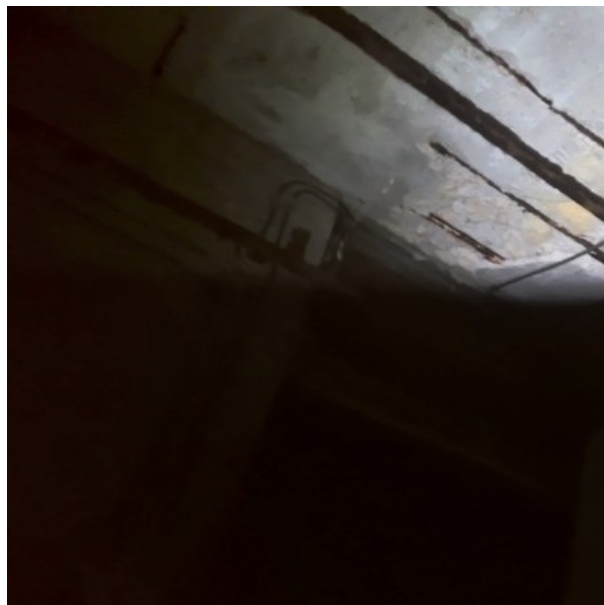
Maison / Rez-de-chaussée / Pièce 1 / Enduit platre + peinture [Prélèvement n°7] [Idem Prélèvement n°2]

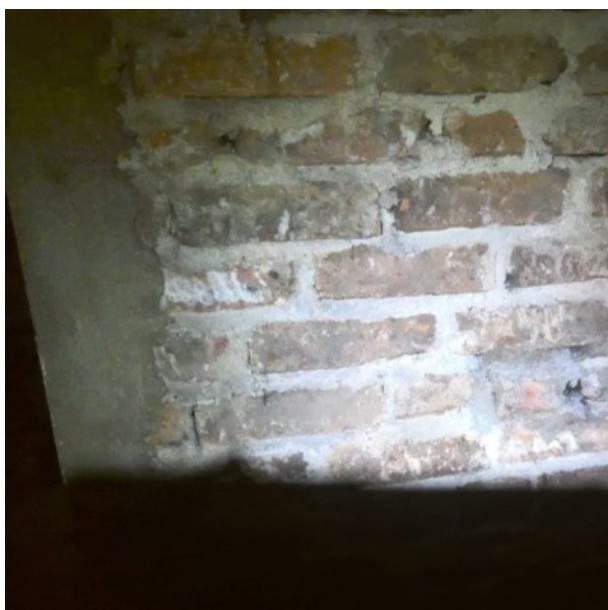
Maison / Rez-de-chaussée / Pièce 2 / Enduit lisse joint de brique [Prélèvement n°8]

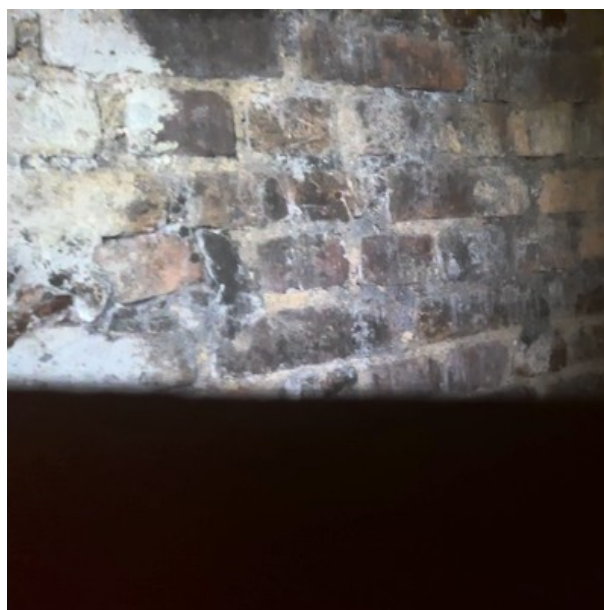
Maison / Rez-de-chaussée / Pièce 3 / Enduit lisse joint de brique [Prélèvement n°9] [Idem Prélèvement n°8]

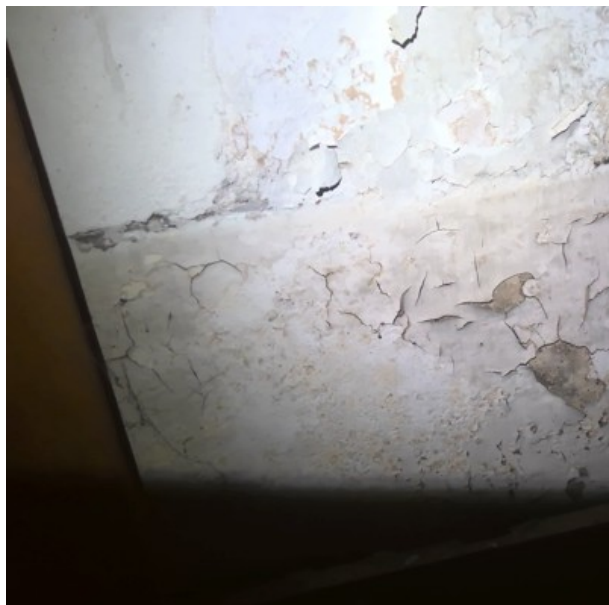
Maison / Rez-de-chaussée / Entrée / Enduit
plâtre+peinture [Prélèvement n°3]

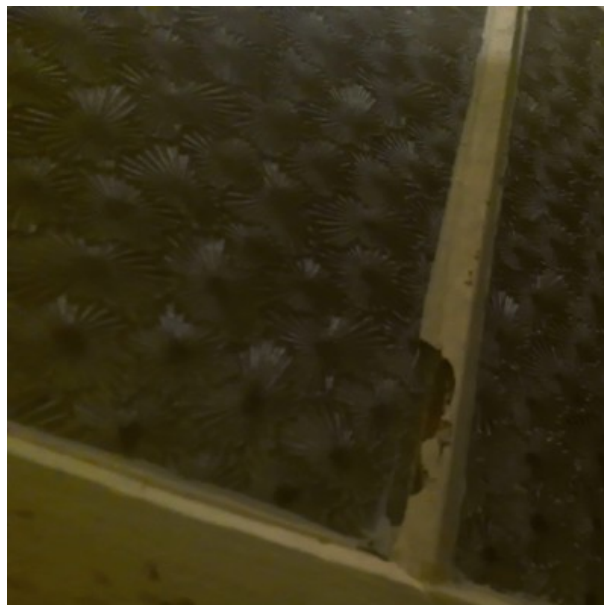
Maison / Rez-de-chaussée / Palier / mastic vitrage
porte [Prélèvement n°14]

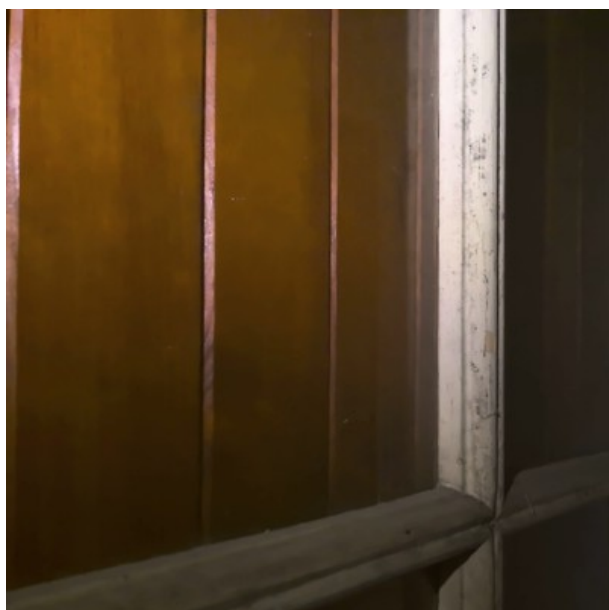
Maison / Rez-de-jardin / Cuisine / mastic vitrage porte
[Prélèvement n°19] [Idem Prélèvement n°14]

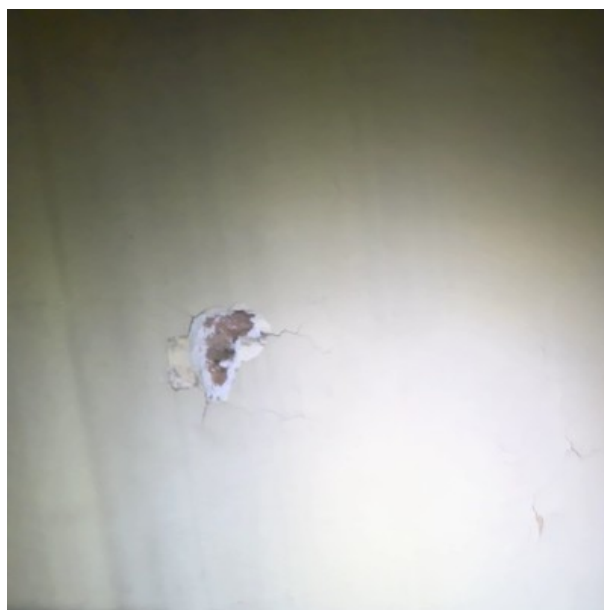
Maison / Rez-de-jardin / Salon 2 / Enduit plâtre
+peinture [Prélèvement n°24]

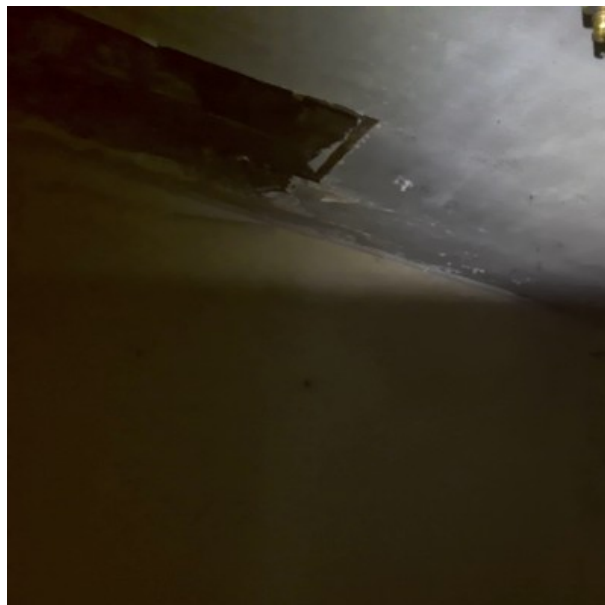
Maison / 1er étage / Chambre 3 / Enduit plâtre [Prélèvement n°31] [Idem Prélèvement n°28]

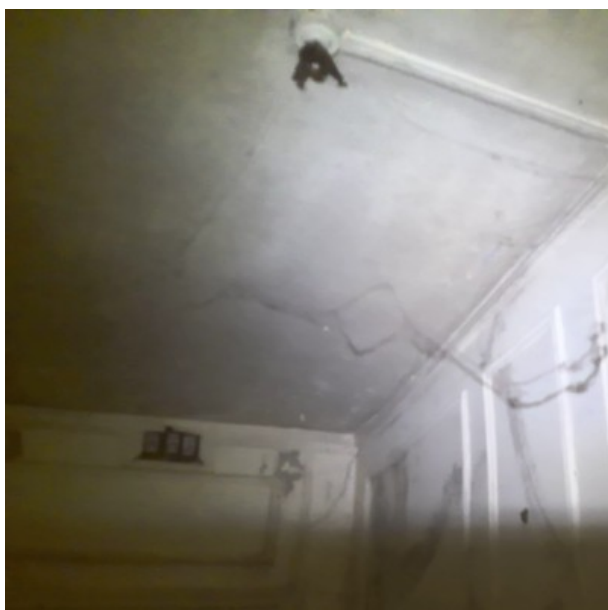
Maison / 1er étage / Couloir / Enduit plâtre [Prélèvement n°28]

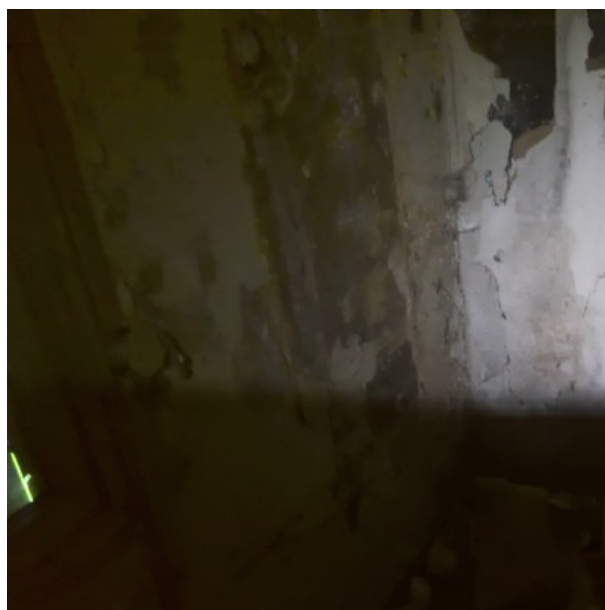
Maison / 1er étage / Chambre 3 / Enduit plâtre peinture [Prélèvement n°30] [Idem Prélèvement n°27]

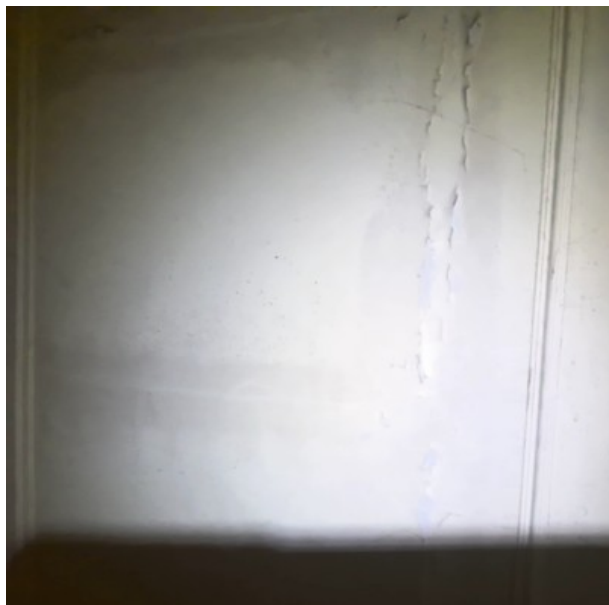
Maison / 1er étage / Couloir / Enduit platre peinture
[Prélèvement n°27]

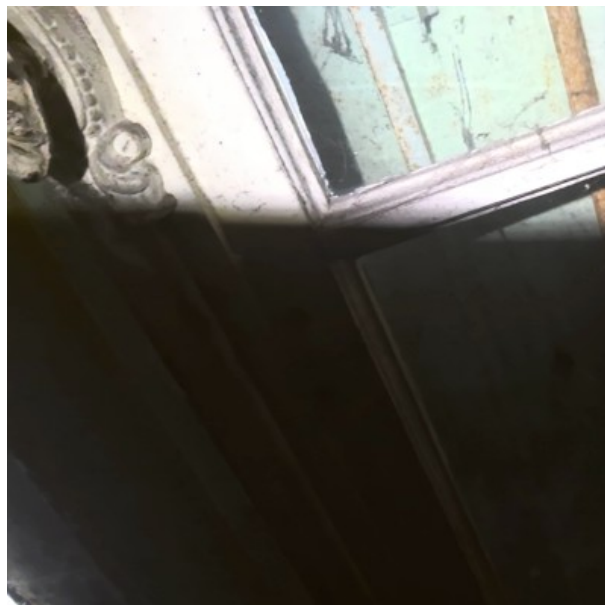
Maison / 1er étage / Couloir / Mastic [Prélèvement
n°29]

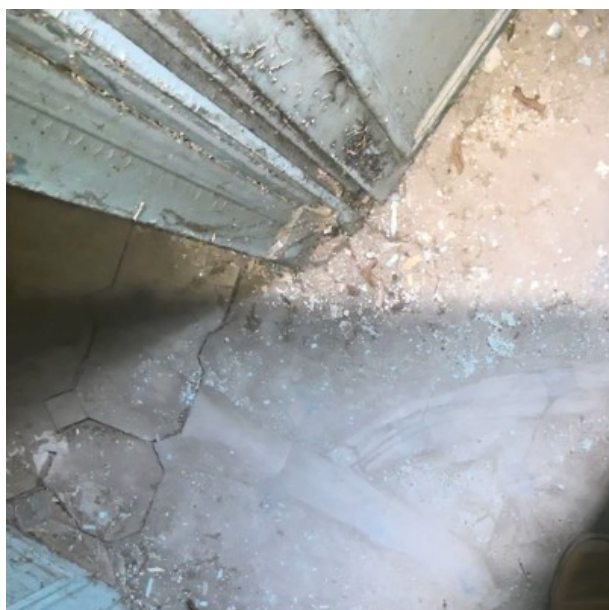
Maison / 1er étage / WC / Colle de carrelage
[Prélèvement n°32]

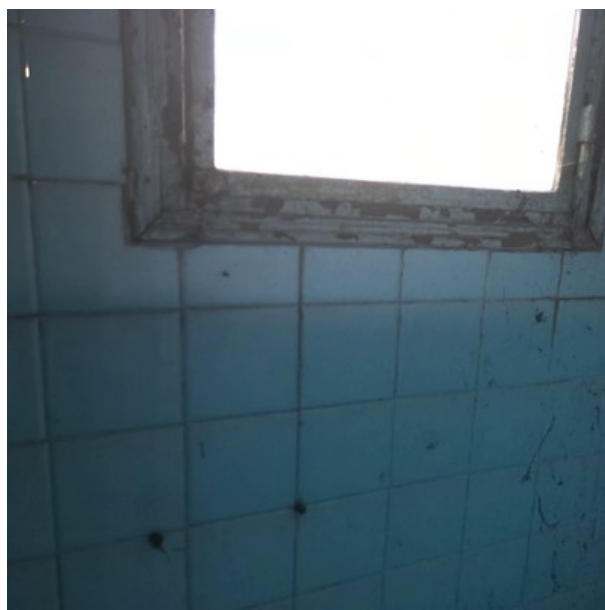
Maison / 1er étage / WC / Colle de faïence
[Prélèvement n°33]
