## Bâtiment désaffecté 10 rue du Docteur Laurent, 75013 PARIS

# Rapport de diagnostic

## Diagnostic structure des deux bâtiments et du mur de clôture

AFFAIRE N° SSB-21-00253  
VERSION 2

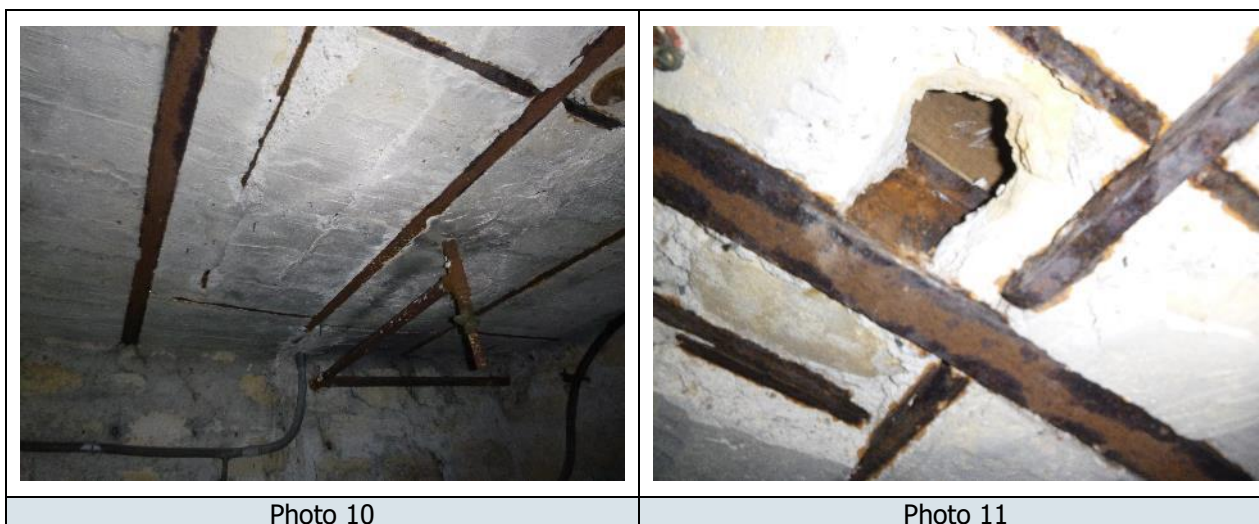
- **Des solives** : profilés métalliques type IAO120, espacés de 60 cm (entraxes). Ces solives portent sur 3,44 m ;
- **Des entrevous** entre les solives : il s'agit d'un remplissage de plâtre armé au moyen de barres (1x1 cm<sup>2</sup>) et fenton (1,5x1,5 cm<sup>2</sup>) métalliques. Ce remplissage atteint la semelle supérieure des solives ;
- Une aire faite de chaux et de plâtre sur laquelle repose les lambourdes et le parquet en bois. Les lambourdes (2x7 cm<sup>2</sup>) sont espacées de 64,5 cm (entre nus).

Un reportage photographique du sondage est présenté ci-dessous.

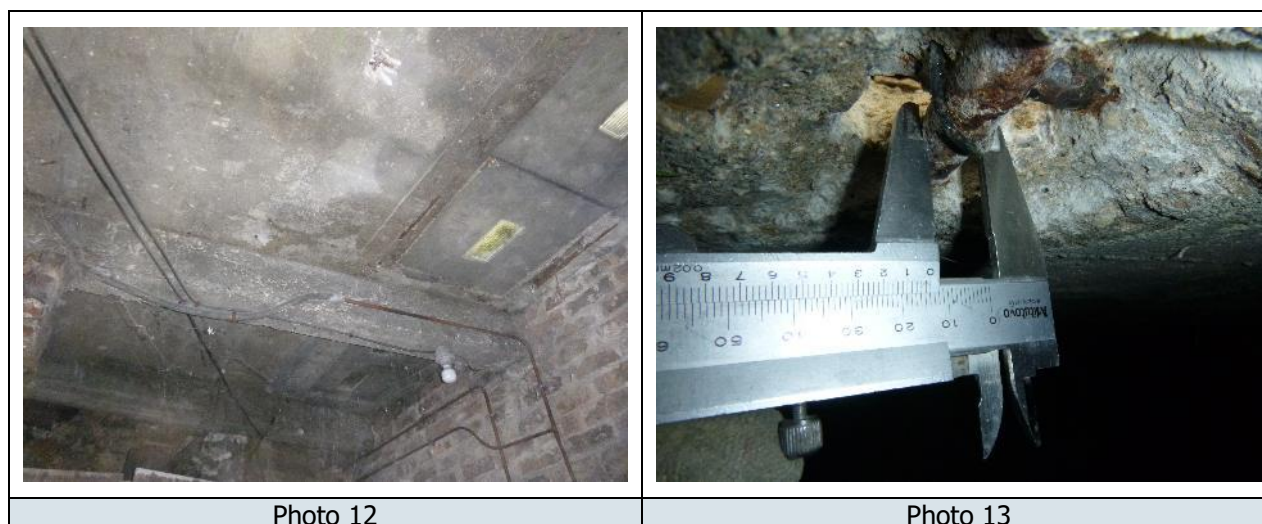
Le sondage SPh3 a mis en évidence une dalle en béton armé de 7,5 cm d'épaisseur et qui porte sur 1,48 m. Elle est armée par des aciers RLΦ14 espacés de 15 cm.

Un reportage photographique des sondages est présenté ci-après.

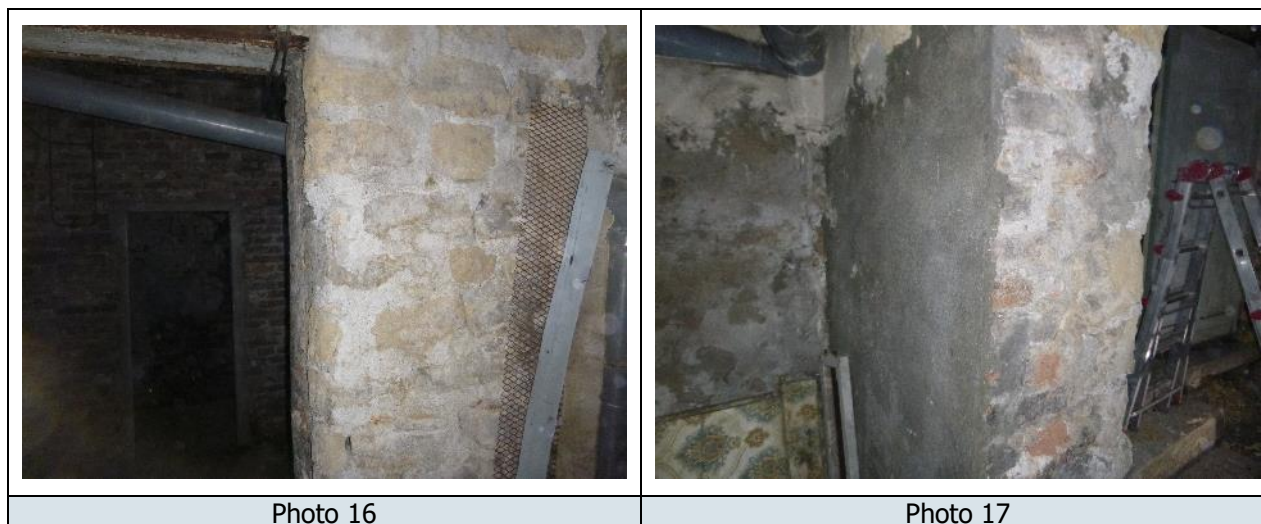
Le sondage SM2 a mis en évidence un mur en maçonnerie de 2,92 m de hauteur. Ce mur est composé d'un mur de brique pleine de 20 cm d'épaisseur et d'un mur en pierre calcaire de 25 cm d'épaisseur.

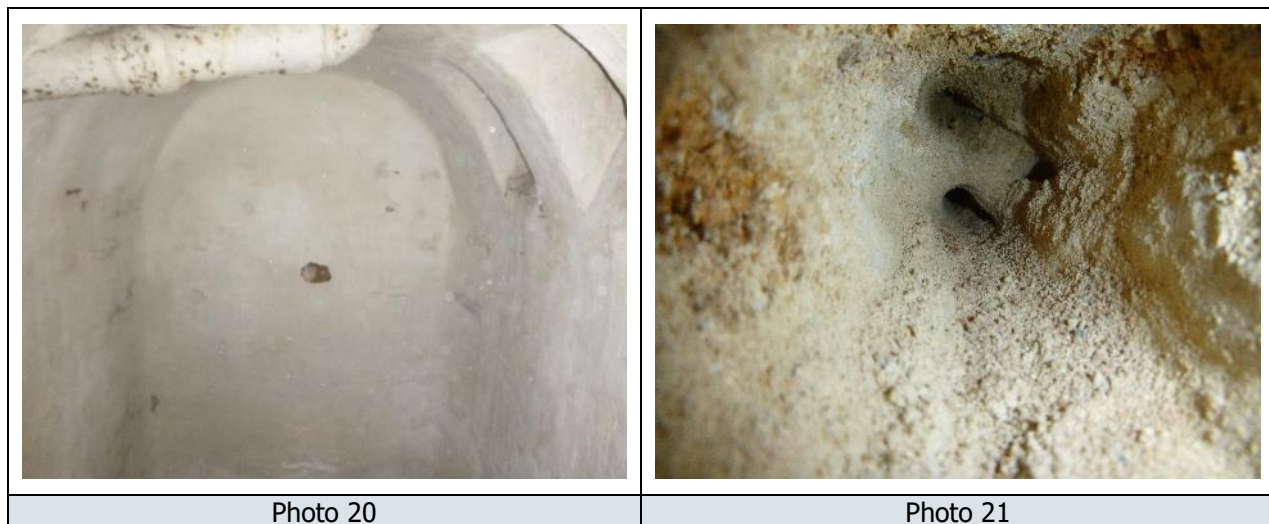
Le sondage SEP2 a mis en évidence un mur en pierre calcaire de 45 cm d'épaisseur et 2 m de hauteur. Derrière ce mur se trouve un espace perdu composé de remblais.

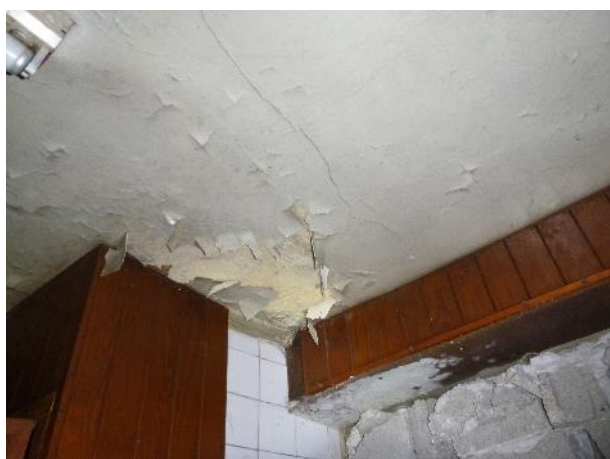
Photo 73

- Cloquage de peinture (Photo 73 et 74) ;
- Des fissures sur l'enduit plâtre en sous faces des planchers, plus précisément au droit des solives et poutres (Photos 73 à 76) ;
- Une marche d'escalier cassée (Photo 77) ;
- Des traces de moisissures, d'humidité et d'infiltrations d'eau (Photos 78 à 80) ;
- Des traces de corrosion ponctuelle sur une solive métallique du plancher SPh5 (Photos 25, 81 et 82).

- De combler les fissures sur enduit en sous-face des planchers (désordres non structurels) ou de réaliser une réfection généralisée de la sous-face du plancher ;

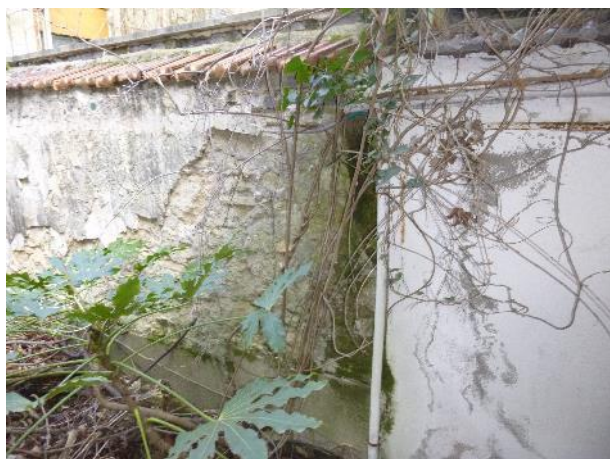
Photo 96

- Des traces de moisissures (Photos 96 et 97) ;
- Des décollements d'enduit sur l'ensemble du mur (Photos 97 à 99).

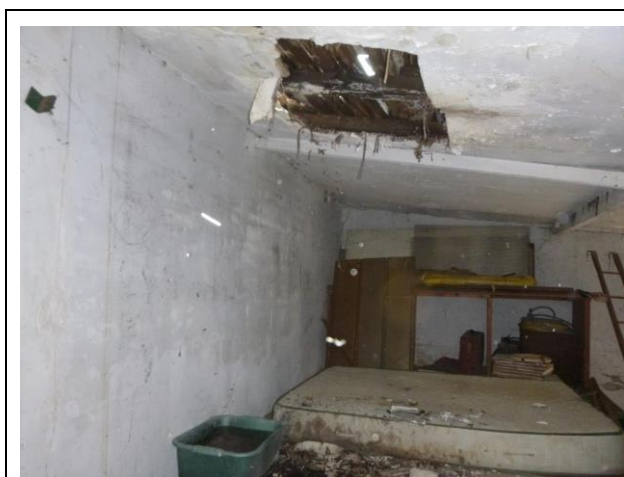
Photo 100

- Une dégradation ponctuelle du plafond de la mezzanine (SPH8) dues aux infiltrations d’eaux (Photos 44, 100 à 102). Les solives ont, par conséquence, une forte teneur en eau (humidité  $\geq 20\%$ ) ;
- Dégradation ponctuelle du complexe plâtre/bacula en sous face du plancher haut (Photos 103 et 104). Ce désordre peut engendrer un risque de chute d’un morceau du complexe ;
- Parquet de la mezzanine présence d’attaques d’insectes (Photo 105) ;
- Des fissures au niveau de l’enduit en sous face du plancher (Photos 106 à 108) ;
- Des fissures sur enduit (Photos 109 à 113).

- De prévoir une aération pour les espaces cloîtrés où une forte humidité a été détectée à l'exemple des combles ou des pièces 2 à 4 du RDJ ;
- De réaliser une recherche de fuite puis une réfection ponctuelle ou généralisée de la couverture dans les zones où les planchers ont été dégradés suite aux infiltrations d'eaux (Photos 90 et 100) ;

- o Une analyse biologique du désordre affectant le bois et traitement éventuel ;
- Analyse biologique des éléments en bois des mezzanines attaqués par les insectes et traitement éventuel.
